TRIBUNALE DI TREVISO
SEZIONE ESECUZIONI IMMOBILIARI

Fallimento N° 254/2015

Dichiarazione di fallimento di ditta Rosso Veneziano SRL,

Documentazione Fotografica

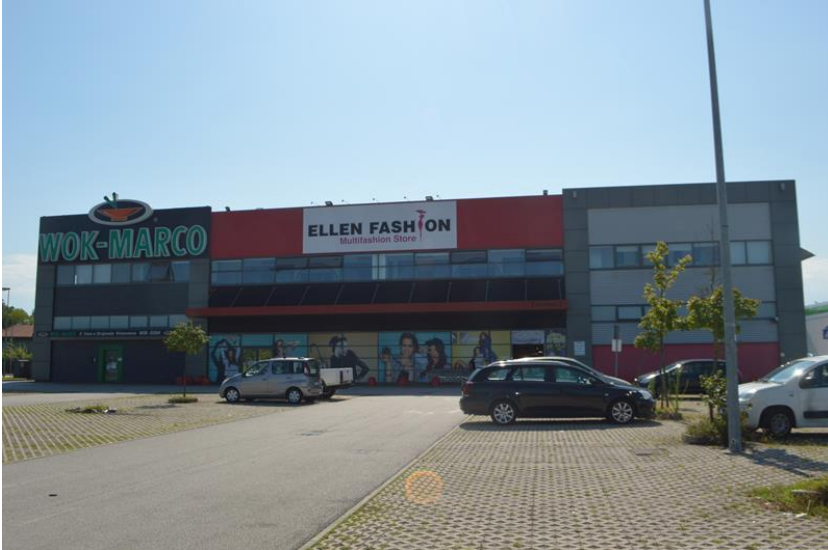
La facciata principale con accesso al punto vendita piano terra e al ristorante piano primo

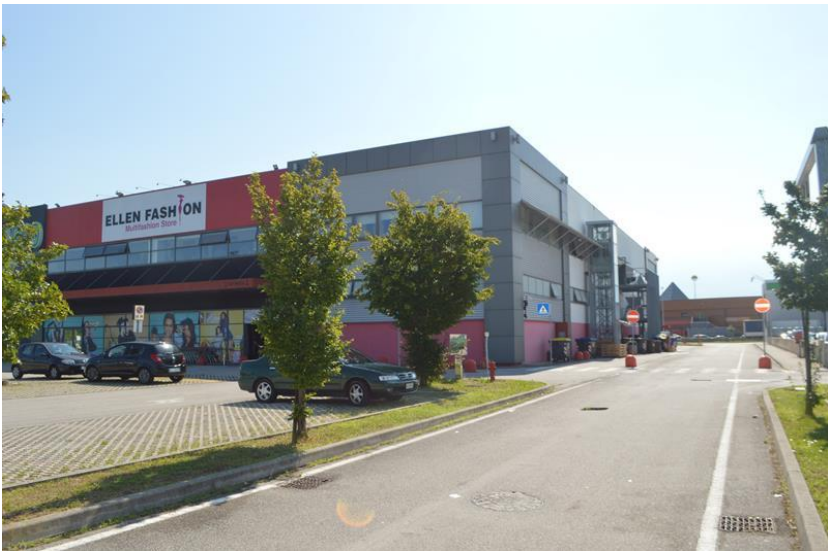
Facciata nord-ovest con la viabilità perimetrale

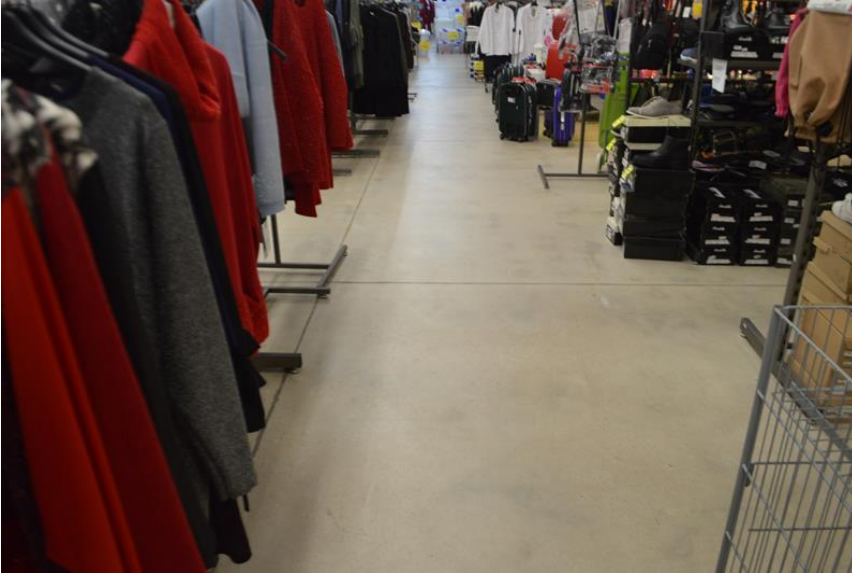
Ramo di Azienda vista interno spazio espositivo piano terra particolare soffitto con raccolta acqua tramite canale

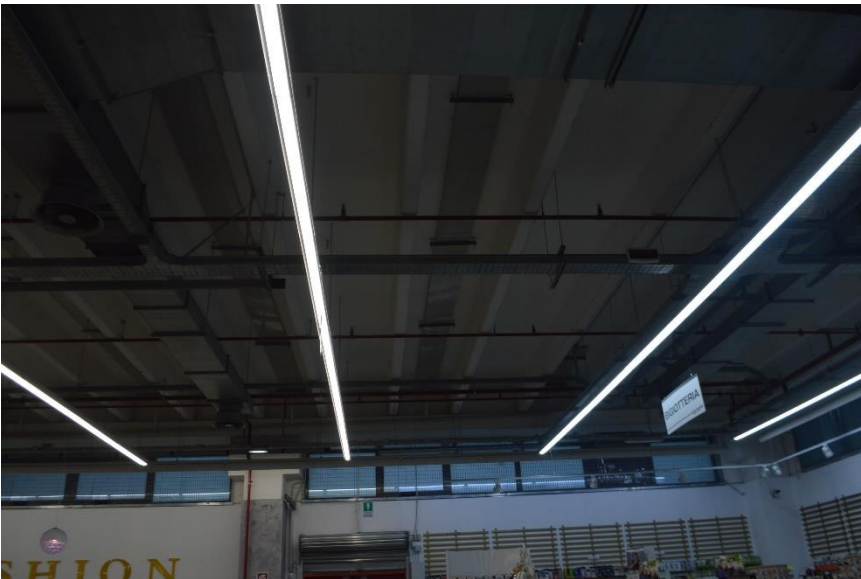
Ramo di Azienda vista interno spazio espositivo piano terra particolare soffitto con raccolta acqua tramite canale

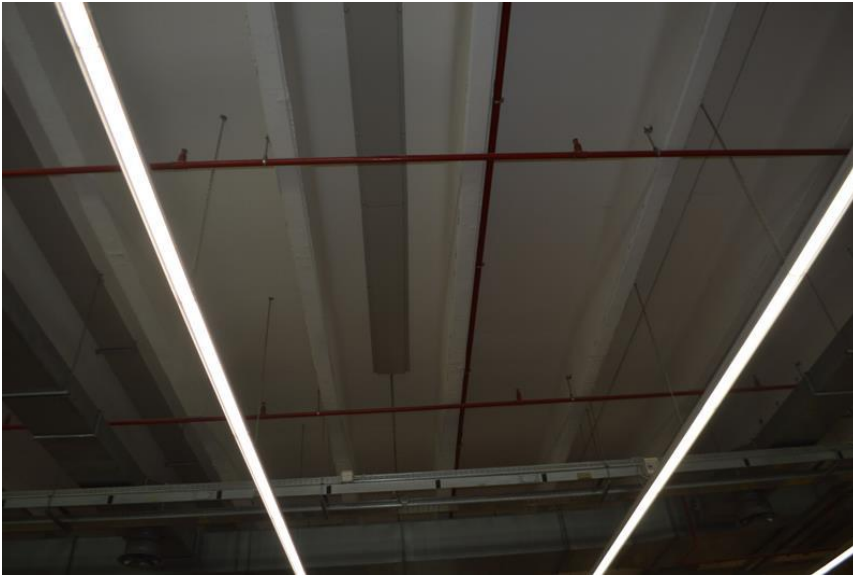
Ramo di Azienda vista interno spazio espositivo piano terra particolare soffitto con raccolta acqua tramite canale

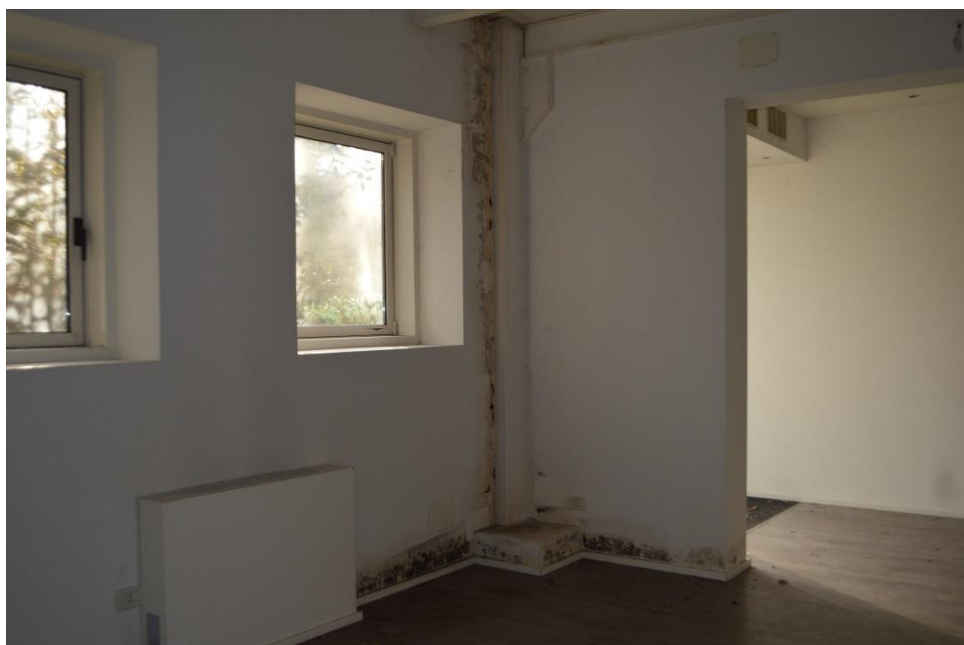
Ingresso uffici piano terra zona degrada per infiltrazione acqua

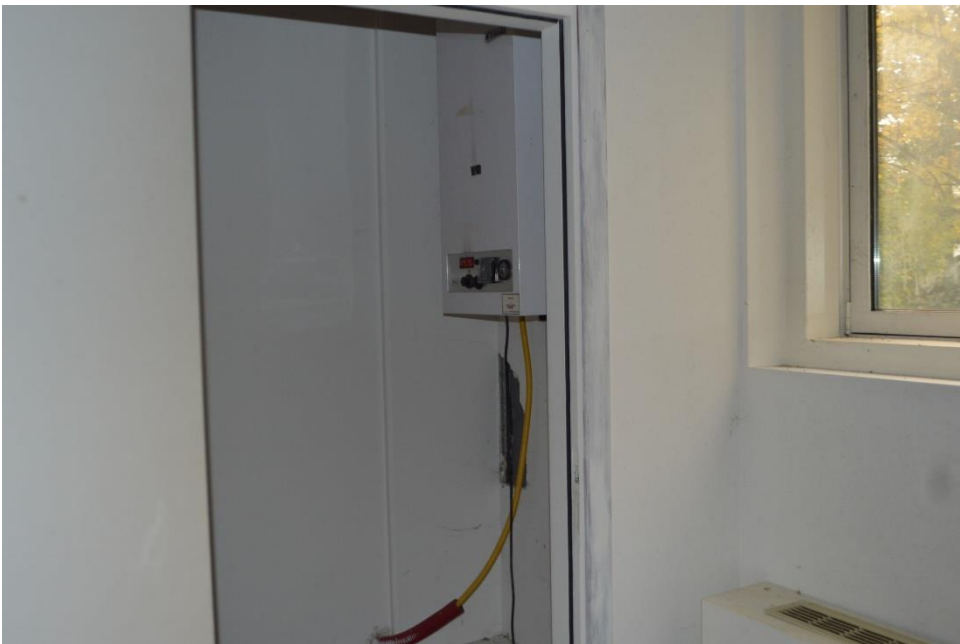
Uffici sub. 3 Piano terra caldaia

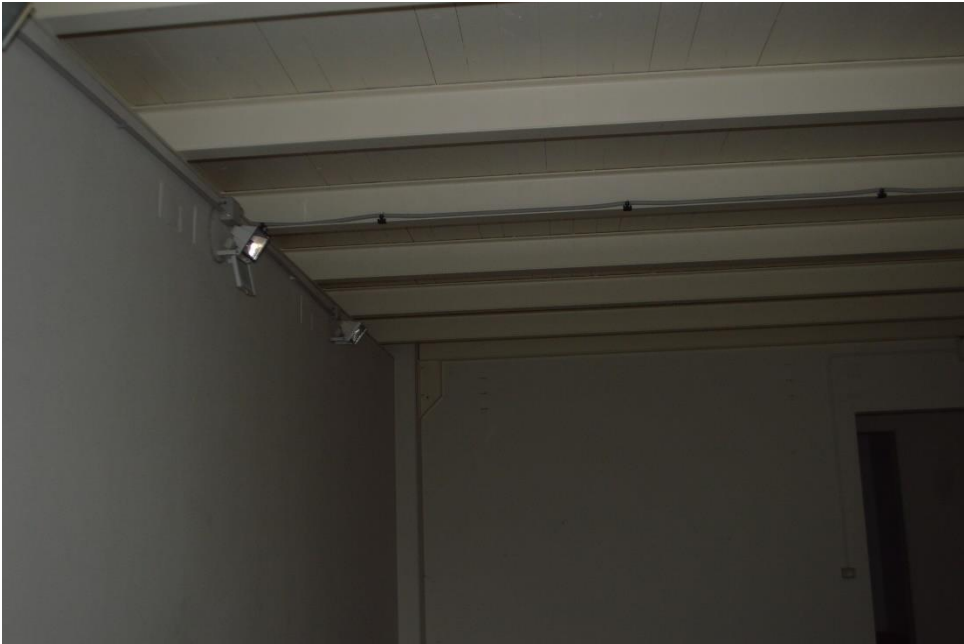
Sub. 3 vista solaio piano terra
