**Opera:**  
VALUTAZIONE DEL COSTRO DI RIPRISTINO  
DEI DISPOSITIVI DI SICUREZZA  
DELLE MACCHINE DA STAMPA ROTOOFFSET,  
RILEGATRICE CUCITRICE, INCELLOFANATRICE

RELAZIONE DI PERIZIA DI STIMA  
DEL COSTRO DI RIPRISTINO

DE21428E01SD01

- SCHEDE DI DETTAGLIO -

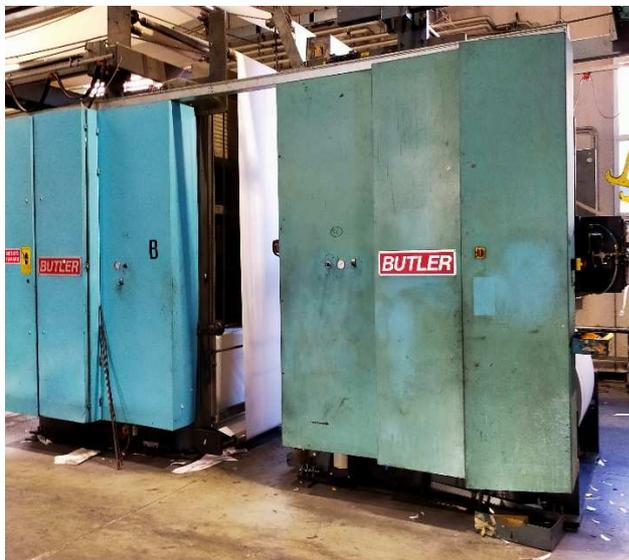
Trattasi di due srotolatori completi di accumulatore per la carta. Gli stessi sono stati maneggiati più volte e le condizioni odierne non sono delle migliori.

Ci sono notevoli organi in movimento a vista, alcuni senza pericolo gravi (possibilità di sole contusioni), alcuni con pericoli gravi di trascinarsi o schiacciamento legati soprattutto alla velocità di funzionamento del macchinario.

La cartellonistica è pressoché inesistente, considerando anche che sopra corre un carroponete a servizio dei caricatori stessi.

Vista generale srotolatori principali

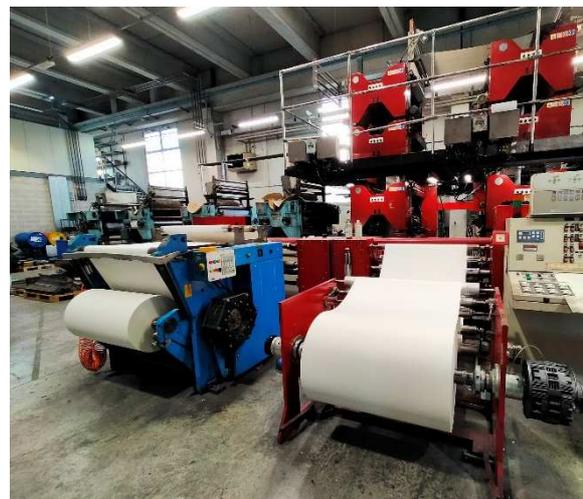
I srotolatori secondari, di più recente fattura, sono comunque installati a giorno senza protezioni, risultano così egualmente pericolosi. Va infatti ricordato che solitamente le macchine sono racchiuse in una cabina, atta a limitare il rumore e soprattutto creare una prima efficace sicurezza contro i rischi presenti intrinsecamente nella stessa macchina.

Vista generale srotolatori secondari

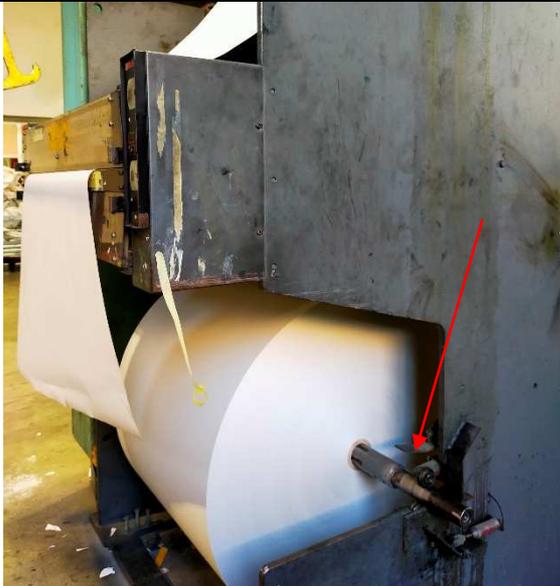
Fuselli che ruotano esposti

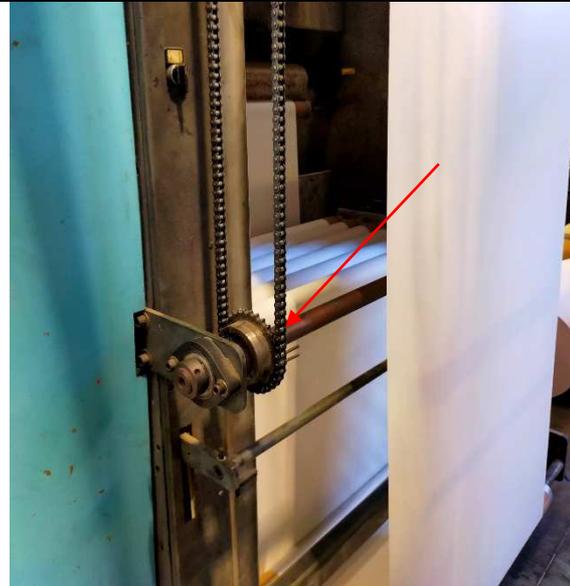
ingranaggi a vista

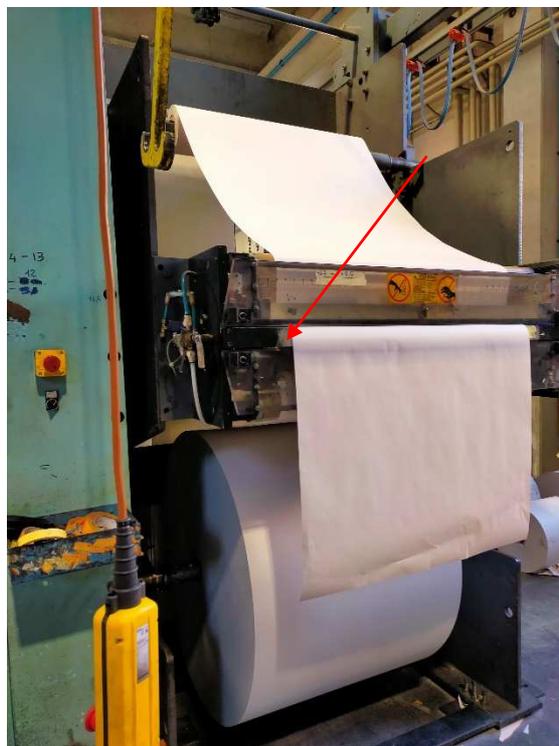
Parti con evidenti possibilità di impiglio con macchina in moto

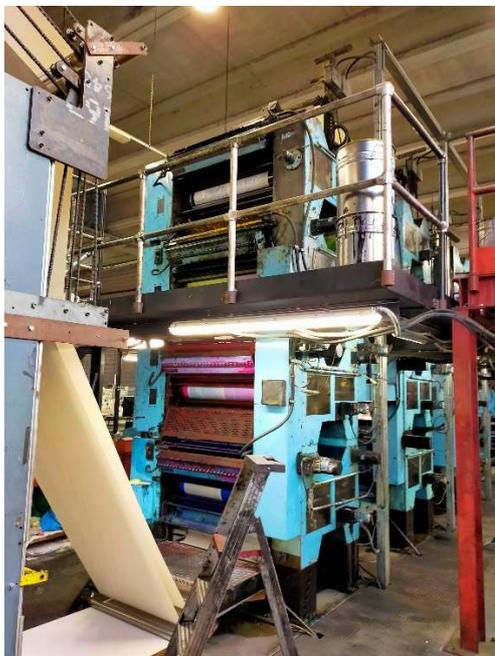
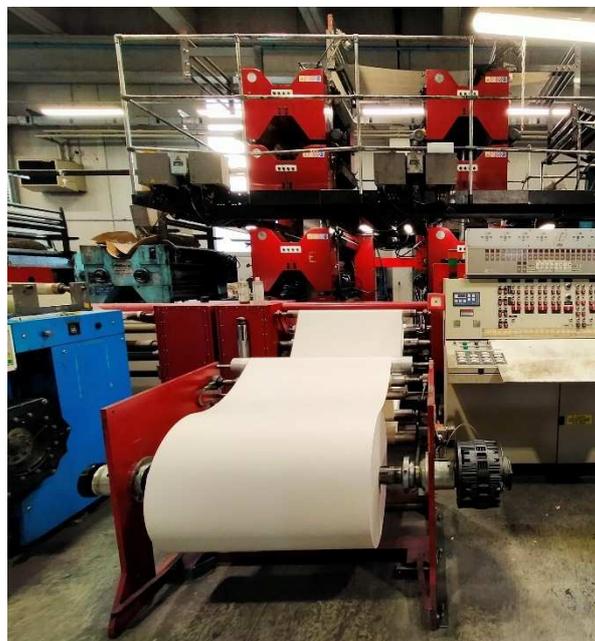
Le torri rosse, di più recente fattura, sono comunque ridotte alla stregua di quelle precedenti (azzurre). Hanno però in più alcuni pittogrammi segnaletici che almeno aiutano ad identificare i pericoli principali.

Si precisa infine che la maggior parte delle griglie protettive sono tutte raggruppate e posate a terra.

Vista generale torri blu (primo modello) e torri rosse (più recenti)

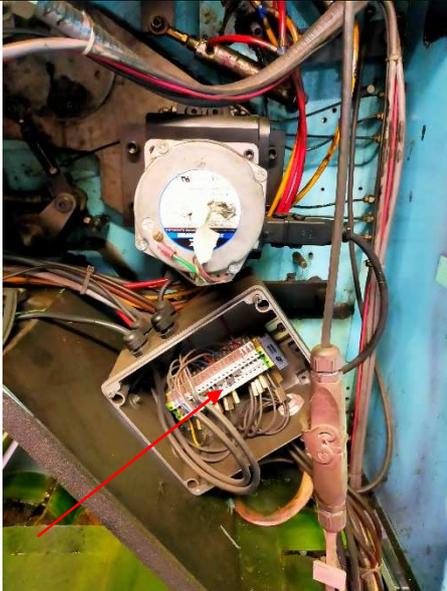
Anche alcuni collegamenti elettrici sono aperti e da rivedere, non è noto se tali conduttori sono ancora in tensione o no.

Scatole aperte e collegamenti provvisori

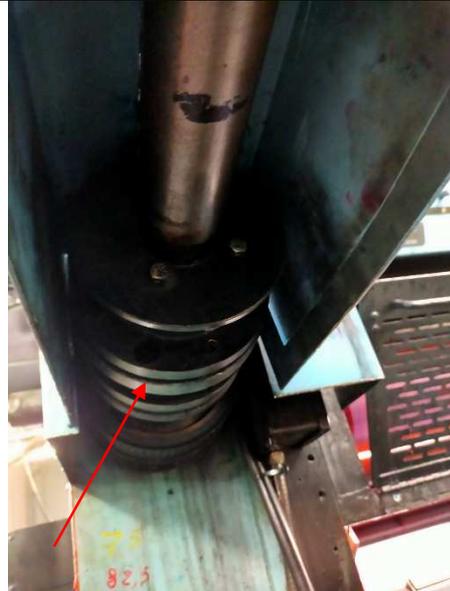
Le colonne solo allineate ed agganciate da un albero di trasmissione unico, in parti coperto, in altre parti invece esposto.

parte inferiore carter albero di trasmissione mancante

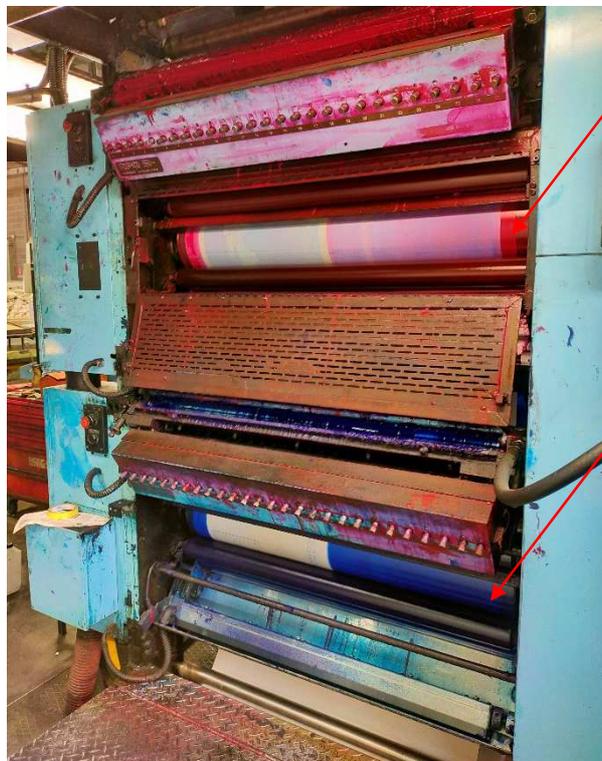
Il rullo superiore ha la protezione aperta ma bypassata elettricamente, nel rullo inferiore, come per la maggior parte dei rulli, la protezione è del tutto mancante.

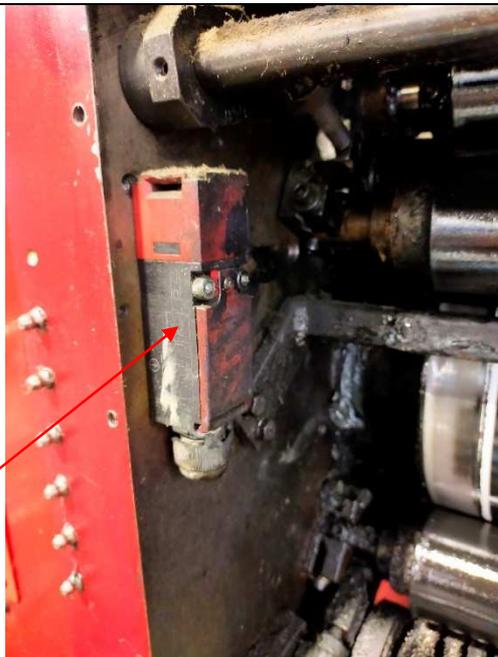
Micro di sicurezza senza cablaggio elettrico (bypassato)

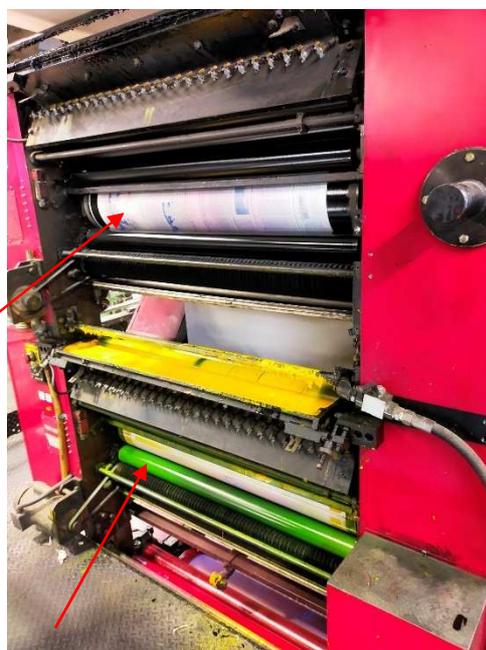
Torre di stampa più recente con tutte le protezioni interamente rimosse

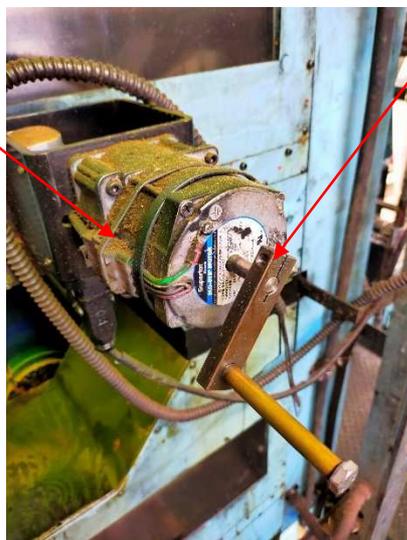
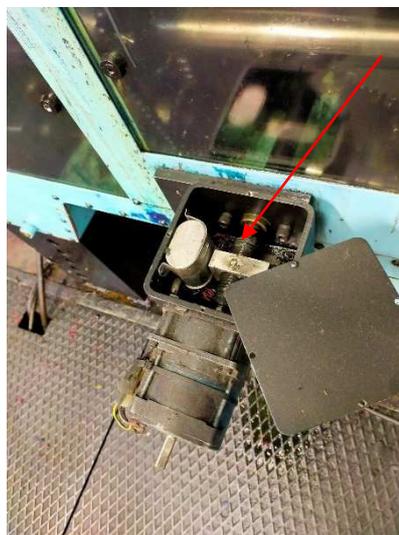
Nuovamente, parti meccaniche in rotazione o movimento incautelatamente esposte, collegamenti elettrici malrealizzati o non debitamente protetti, ecc...

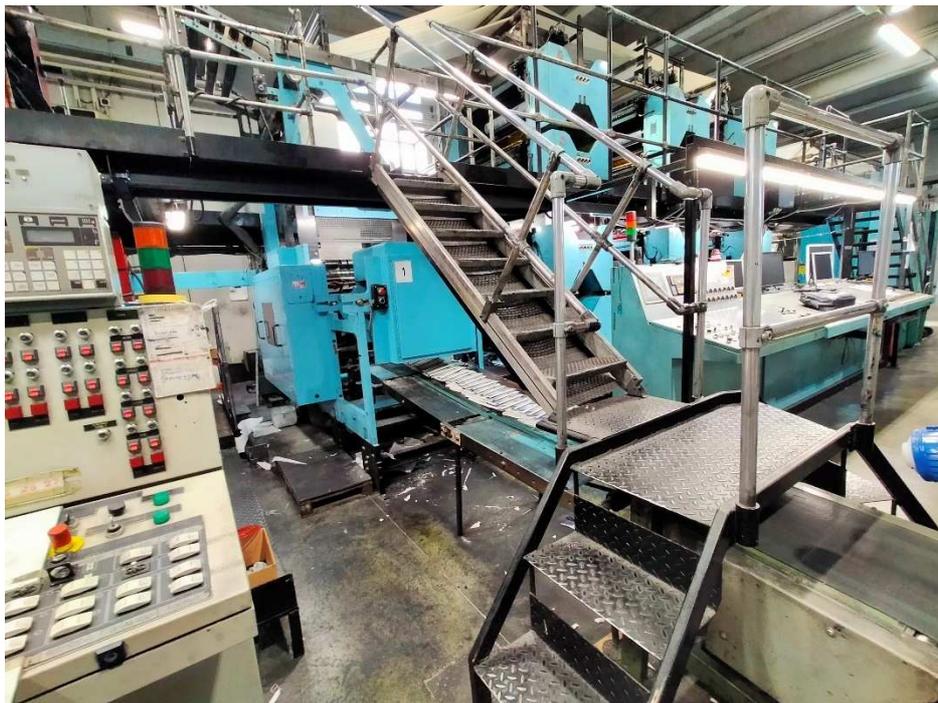
Vista generale sezione di uscita

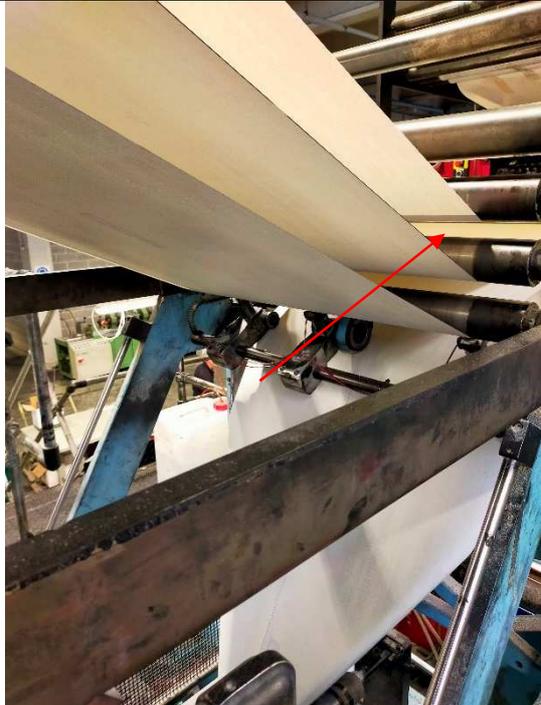
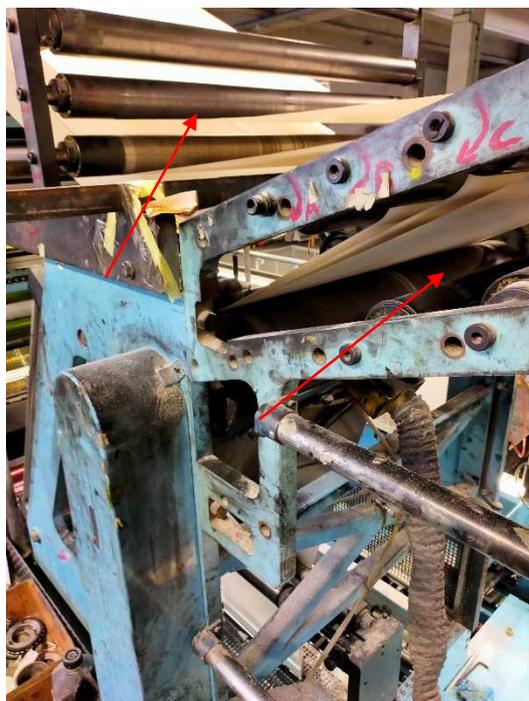
Zone rulli con transito carta esposte e malprotette

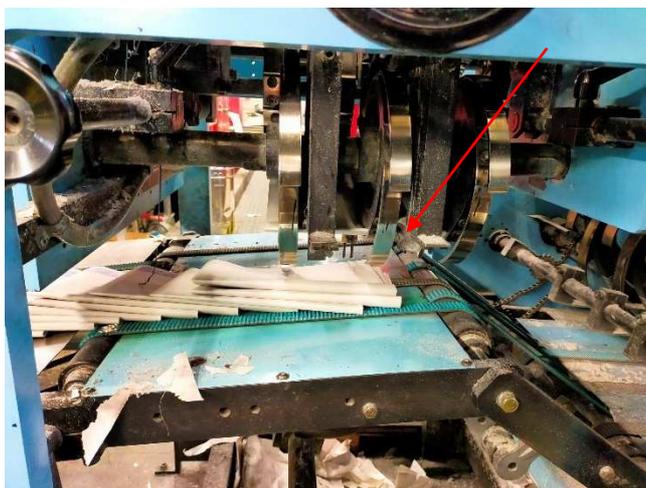
Anche qui si vede la zona scarico fascicoli con il traspositore che solitamente ruota a velocità elevate completamente a giorno, a tutto rischio e pericolo degli operatori.

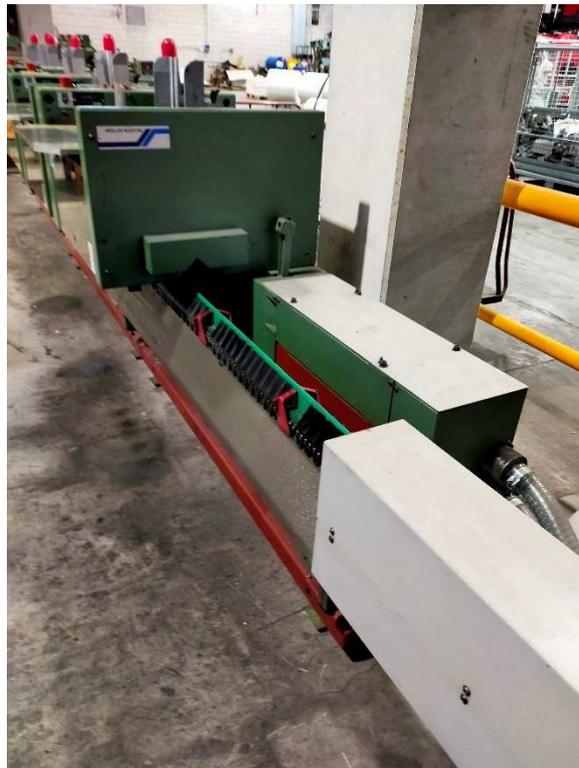
Anche qui alcune protezioni sono state rimosse, ma la macchina è però in buono stato manutentivo e di sicurezza.

Vista generale inizio linea

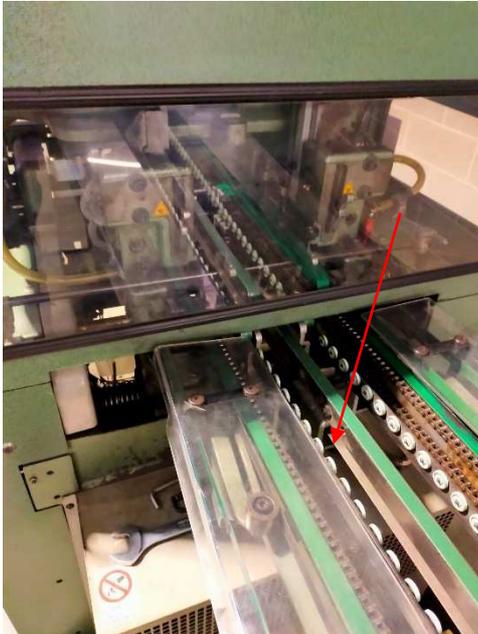
Zona traino esposta

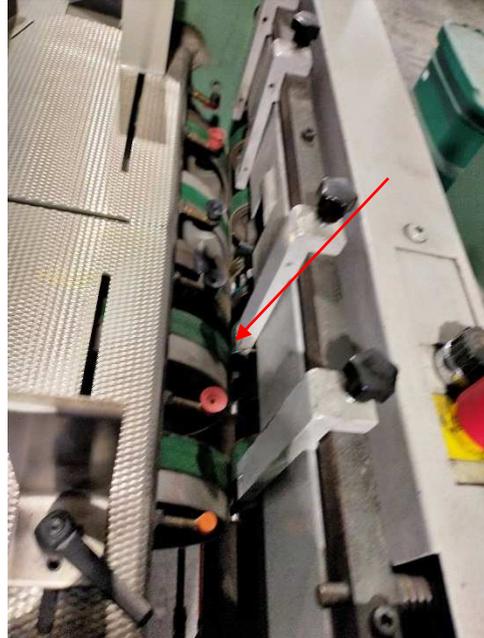
Zona carico fascicoli esposta

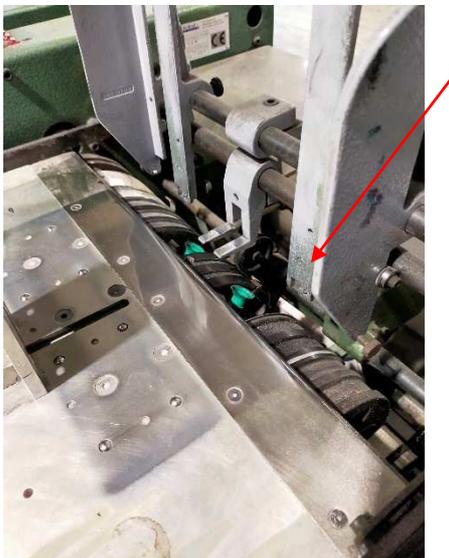
Zona carico fascicoli esposta

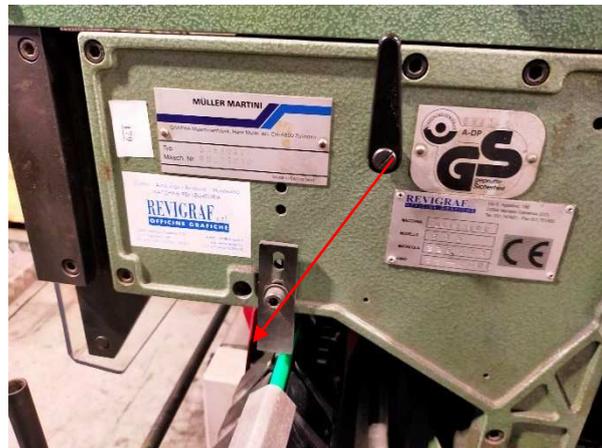
Zona con pericolo di schiacciamento

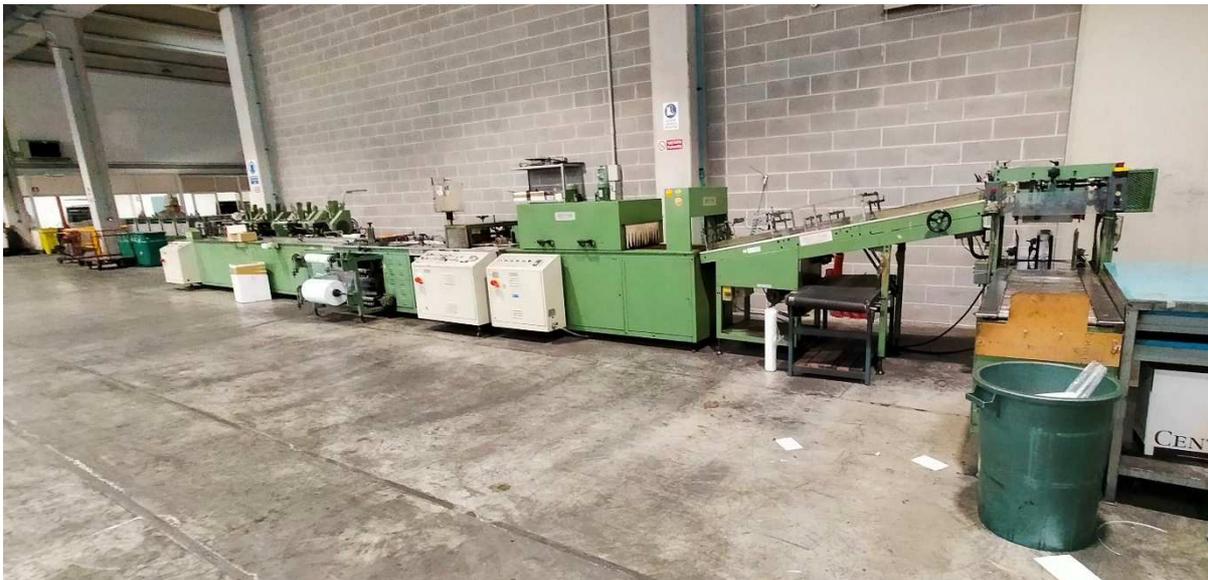
Anche qui alcune protezioni sono state rimosse, ma la macchina è però in buono stato manutentivo e discreto di sicurezza.

Vista generale linea

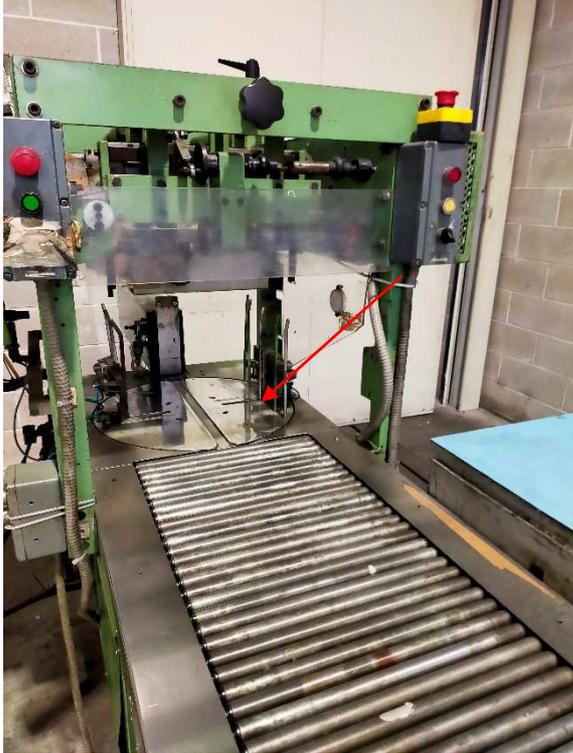
Zona impacchettamento esposta

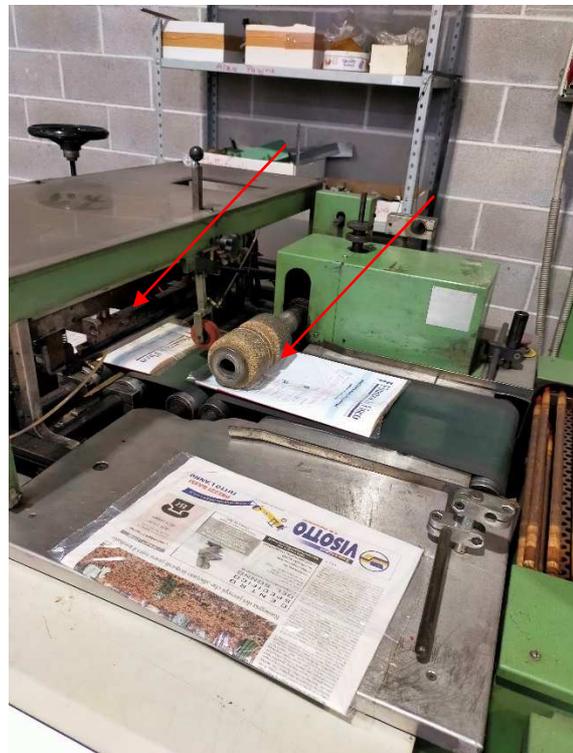
Zona fine incellofanatura

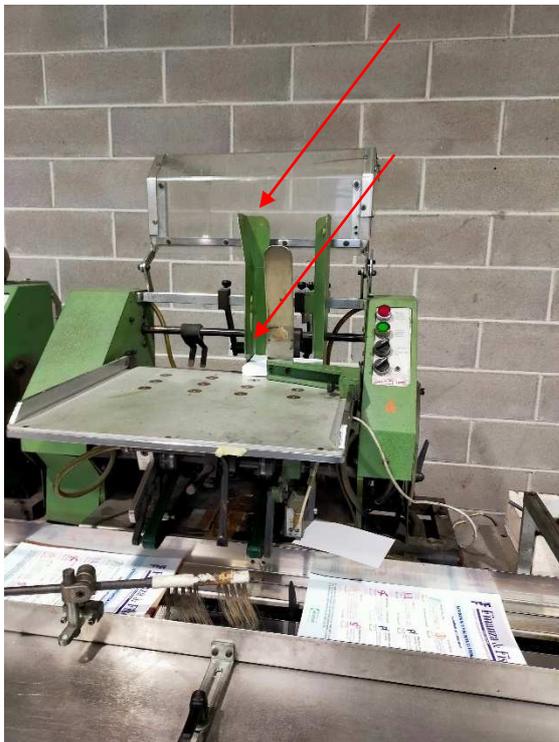
Zona carico fascicoli esposta

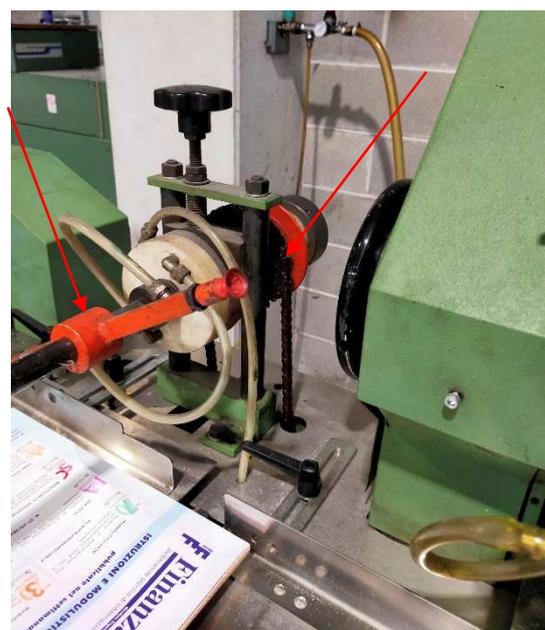
Zona con pericolo di schiacciamento o contusione
