TRIBUNALE ORDINARIO DI TREVISO  
CANCELLERIA DELLE ESECUZIONI IMMOBILIARI  
ESECUZIONE IMMOBILIARE N. 281/2023

## RELAZIONE PERITALE

### COMUNE DI CASTELFRANCO VENETO

- Mp 113 sub 1-4-5 (abitazione con magazzino e corte esclusiva)

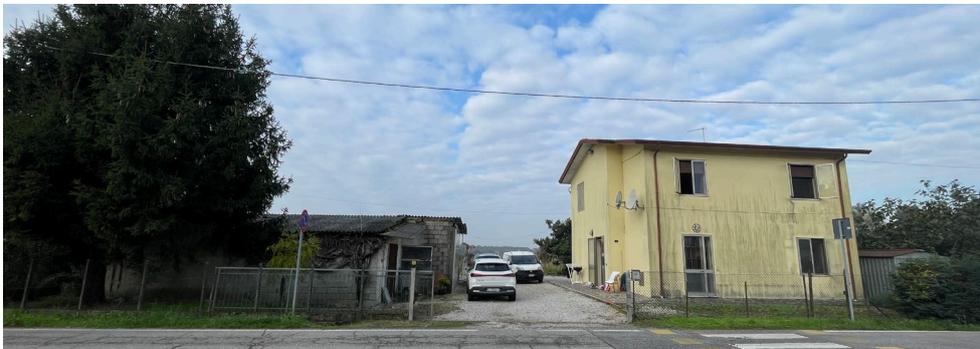
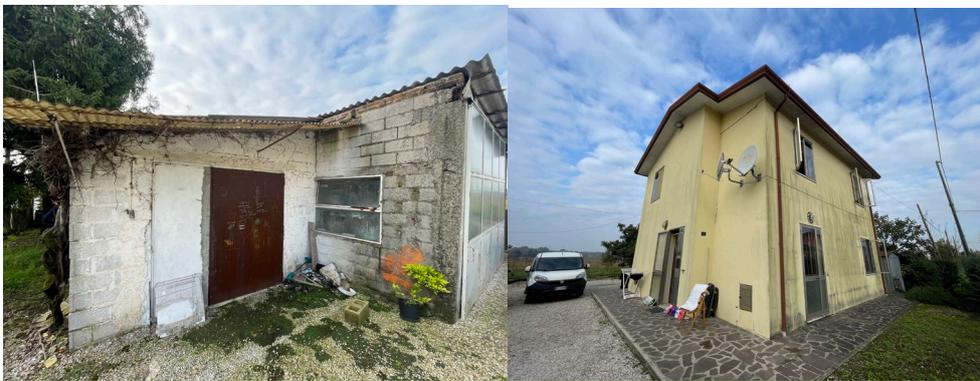
Il compendio oggetto di perizia è composto da un fabbricato residenziale di tipo unifamiliare sviluppato su due piani fuori terra e da un fabbricato artigianale ad uso officina (ora magazzino), con relativa area cortilizia, il tutto sito in località Campigo, Via Resana 8, del Comune di Castelfranco V.to.

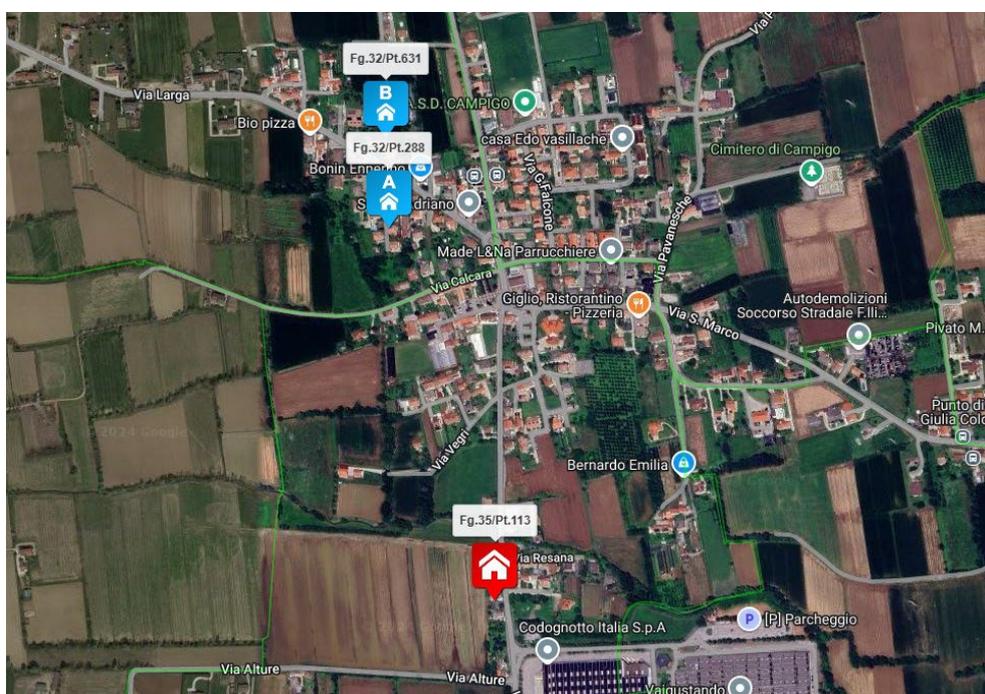
Le indagini di mercato sono state svolte mediante l'ausilio di un portale informatico collegato alla banca dati dell'Agenzia delle Entrate, a seguito delle quali sono stati individuati due immobili, siti nelle vicinanze del compendio periziato, effettivamente compravenduti, definibili simili e dello stesso segmento di mercato del compendio in oggetto, e vengono localizzati nella seguente immagine.

- Comparabile A, compravenduto ad € 160.000 il 27.11.2023, rep.26955 a firma del Notaio Giuseppe Sicari;
- Comparabile B, compravenduto ad € 115.000 il 17.3.2023, rep.25924 a firma del Notaio Giuseppe Sicari.
