TRIBUNALE DI TREVISO

FALLIMENTO

PERIZIA DI STIMA

- **LOTTO 1:** compendio produttivo sito in via Fratelli Bandiera, 30 – Preganziol (TV)
- **LOTTO 2:** capannone sito in via Fratelli Bandiera, 63 – Preganziol (TV)
- **LOTTO 3:** magazzino sito in via Torviscosa, 46 – Gonars (UD)

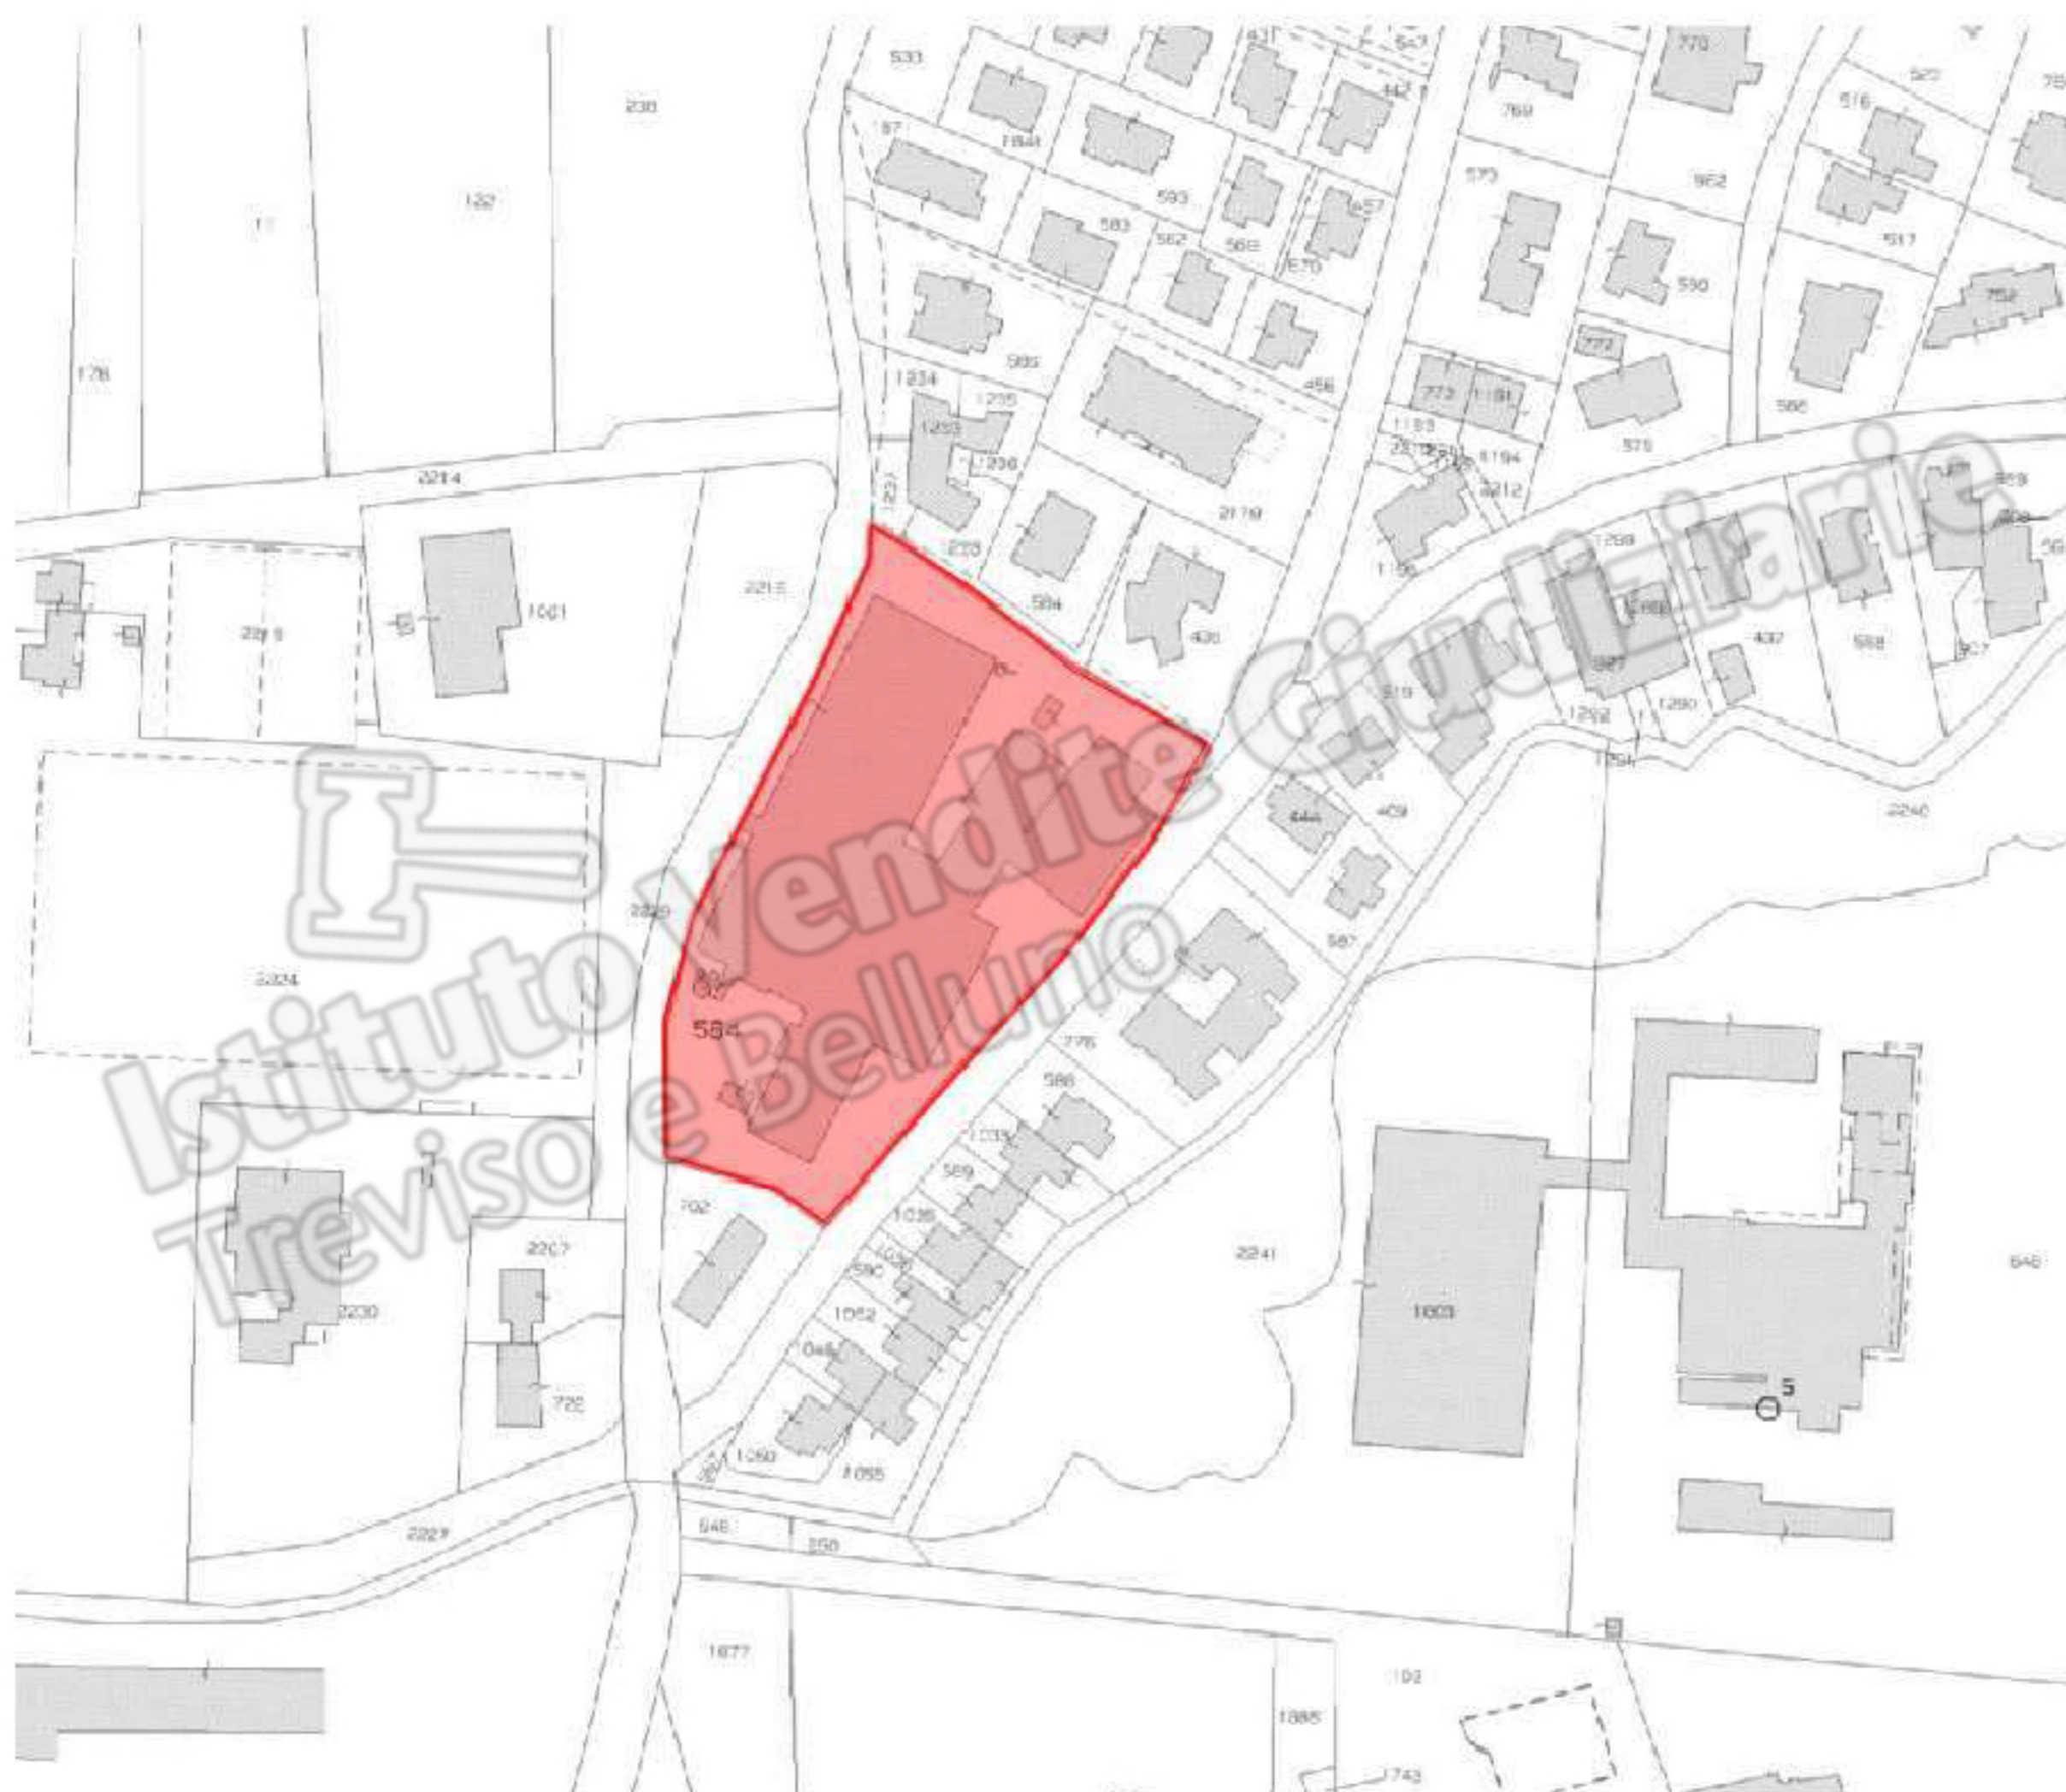
ESTRATTO DI MAPPA

Il compendio oggetto di stima, è indicato nelle planimetrie seguenti:
