**Tribunale Ordinario di Padova**  
**Liquidazione Giudiziale n. 116/2024**

**PERIZIA DI STIMA**  
**relativa a BENI IMMOBILI**

**Perito Stimatore: ing. Marco Battilana**

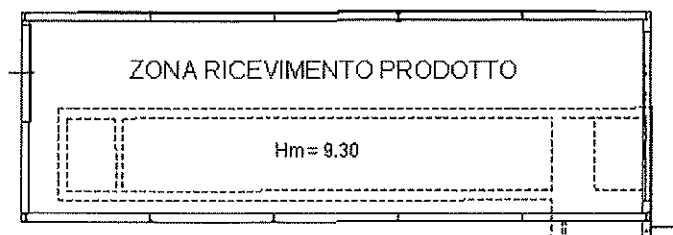
*Fig n. 5 – Estratto planimetria depositata presso l'archivio catastale*

- la superficie lorda complessiva arrotondata dell'intero corpo di fabbrica è pari a circa 227 mq;
- la struttura portante è costituita da telai in profili di acciaio zincato a caldo (IPE, HEA, tubolari) e copertura a doppia pendenza con manto in pannelli sandwich di lamiera grecata preverniciata coibentati. Le pareti perimetrali sono state realizzate in cemento armato fino ad una altezza di circa m 3,00 e il restante tamponamento in pannelli sandwich coibentati;

- sui lati est e ovest sono presenti due portoni con apertura a impacchettamento comandata elettricamente;
- il pavimento è del tipo industriale in cemento liscio con finitura al quarzo, sono presenti delle fosse a pavimento per lo scarico e lo smistamento dei cereali nei silos;

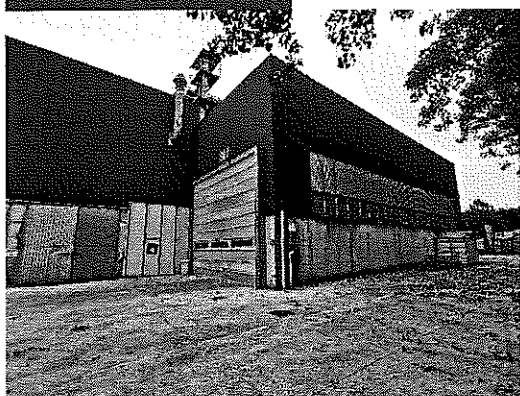
Fig n. 6 – Panoramiche dell'immobile

- il fabbricato è dotato di impianto elettrico;
- l'altezza media interna è pari a circa 9,20 m;
- l'anno di costruzione risale al 2005-2006;
- lo stato di conservazione/manutenzione del fabbricato è da ritenersi discreta.

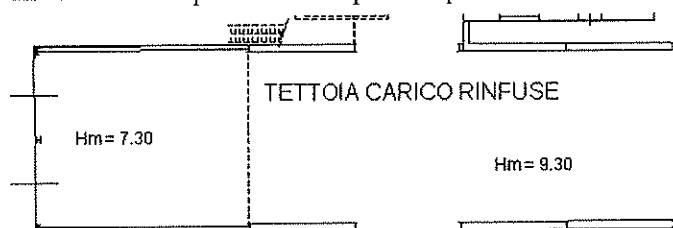
Fig n. 7 – Estratto planimetria depositata presso l'archivio catastale

- la superficie lorda complessiva arrotondata dell'intero corpo di fabbrica è pari a circa 242 mq;
- la struttura portante è costituita da telai in profili di acciaio zincato a caldo (IPE, HEA, tubolari) e copertura a doppia pendenza con manto in pannelli sandwich di lamiera grecata preverniciata coibentati. Le pareti perimetrali sono state realizzate in parte in cemento armato fino ad una altezza di circa m 3,00 e il restante tamponamento in pannelli sandwich coibentati;
- sui lati est e ovest sono presenti dei portoni con apertura a impacchettamento comandata

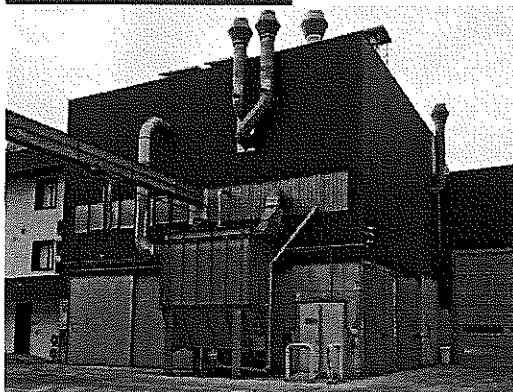
Fig n. 10 – Panoramiche esterne e interne

- le tamponature perimetrali sono in pannelli sandwich di lamiera zincata coibentata, adatti per ambienti alimentari e frequenti lavaggi, costruiti con supporti in lamiera le cui superfici sono protette con zincatura di fondo e rivestimento plastificato in PVC;

- l'anno di costruzione risale al 2005-2006;
- lo stato di conservazione/manutenzione del fabbricato è da ritenersi normale.

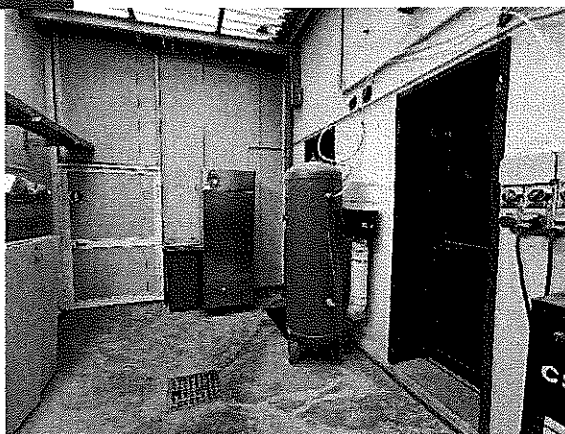
Fig n. 12 – Panoramiche della tettoia

- la superficie lorda complessiva arrotondata della tettoia è pari a circa 47 mq;
- la struttura risulta composta da una copertura in profili di acciaio zincato con sovrastante manto di copertura in lastre di polycarbonato alveolare traslucido;
- l'altezza media interna è pari a circa 4,00;
- l'anno di realizzazione risale al 2007;
- lo stato di conservazione/manutenzione del corpo è da ritenersi normale.

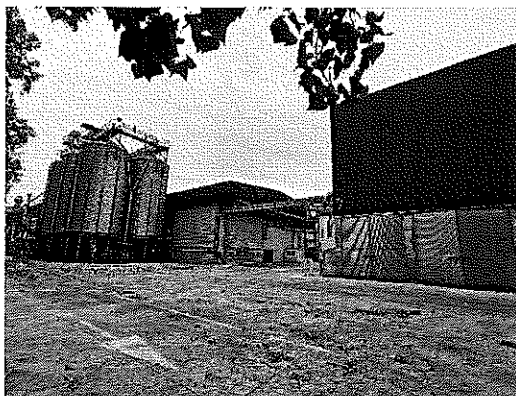
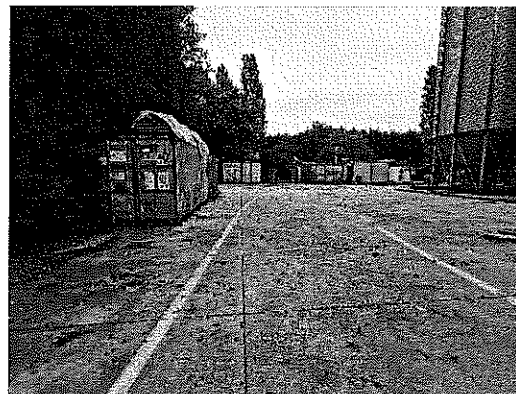
Fig n. 13 – Panoramiche area esterna

- la superficie catastale delle aree esterne scoperte è pari a circa 4.681 mq;
- l'area si presenta di forma pressoché rettangolare, con giacitura pianeggiante e parzialmente recintata, verso le altre proprietà, sui lati nord/est e nord/ovest, mentre sugli altri due lati non sono presenti delimitazioni dei confini;
- l'area scoperta di pertinenza dei fabbricati si presenta quasi completamente asfaltata e in minima parte a verde inerbito e alberato;
- sull'area è posizionato, su una platea in cemento, un impianto costituito da n. 16 silos metallici per lo stoccaggio dei cereali, la valorizzazione di tale impianto è stata esclusa dalla presente perizia;

- nell'area a verde posta a nord/ovest è presente una vasca interrata a servizio dell'impianto antincendio del complesso industriale con un locale tecnico soprassuolo ove sono alloggiato le pompe di alimentazione dell'impianto.
